# 武陵源风景名胜区旅游生态环境演变趋势与 阈值分析

## A study on the threshold and the tendency in Zhangjiajie tourist and ecological environment

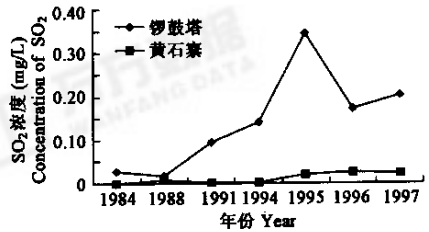
从图 1 可知,在大气污染程度方面,住宿设施集中的锣鼓塔,远比游览活动集中的黄石寨污染严重。锣鼓塔作为武陵源风景名胜区旅游生活接待区的典型代表,宾馆、饭店、招待所鳞次栉比,正受到日益严重的大气污染。黄石寨作为游览活动集中的热点景区的代表,空气质量各项指标绝大多数在国家一级大气标准限值以内,而且,历年变化不大,状态较为稳定。

图 1 历年黄石寨和锣鼓塔大气二氧化硫含量对比图  
Fig. 1 The comparison of SO<sub>2</sub> content in air above Huangshizhai(■) to Luoguta(◆)

这说明住宿设施对环境的影响,比其他游乐设施更为明显,是武陵源风景名胜区旅游生态环境的关键影响因子。
