# 汶川大地震陇东黄土高原崩塌滑坡的调查分析

**摘要:**通过对甘肃省庆阳市、平凉市 5.12 汶川大地震地质灾害实地调查,发现此次地震造成的崩塌和滑坡,以小型为主,数量众多,主要分布在现代侵蚀沟边缘部位的断崖和陡坡上。地震在塬面、缓坡丘陵和川台地上所造成的崩塌,与窑洞住宅和采矿业分布基本一致。此次地震虽未造成大中型崩塌和滑坡,但对该地环境的影响不能忽视——可改变微地貌、使未来几年内的土壤流失量有所增加等。认为在黄土高原地区,地震烈度到达Ⅳ度以上,就会引起较为严重的重力侵蚀。对于我国地震高发区之一的黄土高原而言,探讨水土流失的成因时,须要关注地震的影响。

## Investigation and analysis of collapses and landslides on the Loess Plateau of East Gansu Province after the 5.12 Wenchuan Earthquake

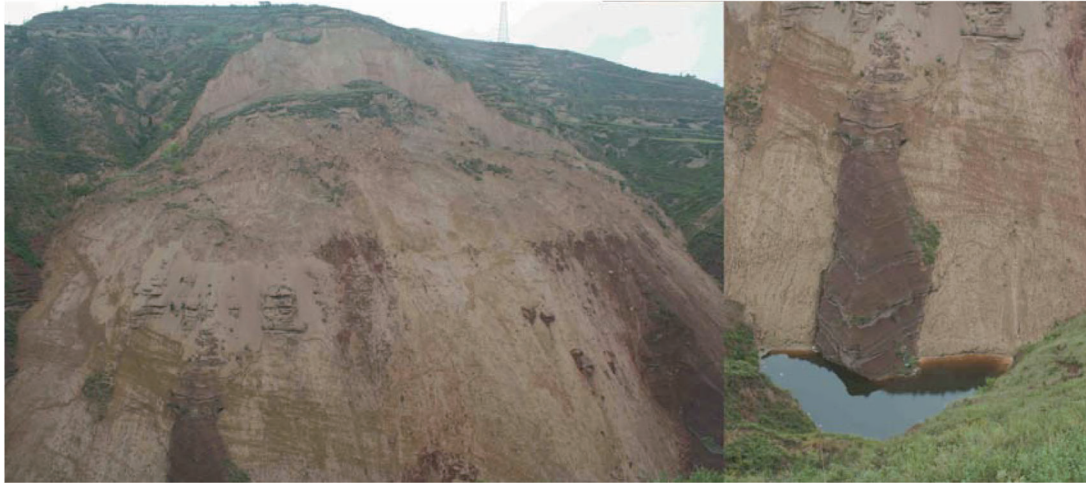
图2 形成在现代侵蚀沟边缘上的滑坡及堰塞湖景观(甘肃省平凉市崇信县锦屏镇梁坡村牛哱嘴社)

Fig.2 Landscape of landslide at the edge of modern erosion ditch and barrier lakes(Niuduozui, Liangpo Village, Jinping Town, Chongxin County, Pingliang City, Gansu Province)

\* 此处原为一个凸出的山嘴(左图),上部为黄土,厚约70m;下部为第三纪质地疏松的红色页岩,厚约80m;滑坡主要发生在黄土层,但滑坡体也造成了下部凸出的页岩岩嘴发生崩塌;滑坡体厚约40m、宽约80m,后壁高7~20m,体积约 $10^4 \text{ m}^3$ ;滑坡体下方沟底形成了两个小堰塞湖,两座坝体均高约5m,其中较大的一个已蓄水,水体面积约 $30 \text{ m}^2$ (右图) It was originally a bulged mouth of the hill (left) and the top is covered with approximately 70 m Loess. Underlying rock is the loose red shale of the tertiary period, 80m in depth. The landslide occurred mostly in the loess, yet collapses in the shale caused by the landslide were presented; The landslide was about 40 m in depth and 80 m wide, its slip cliff was 7~20 m high, and its volume was approximately  $10^4 \text{ m}^3$ ; 2 small-sized barrier lakes were formed in the ditch at the bottom of the landslide; Both dykes were about 5 m high and the larger one had a water area of  $30 \text{ m}^2$  (right)

表1统计资料及表2实地调查均表明,平凉市、庆阳市地震地质灾害,多分布于现代侵蚀沟边缘(图2)及底部(图3)<sup>①</sup>,也有一些小崩塌是发生在老滑坡壁上。

然而地震却会导致崩滑等重力侵蚀提前发生。与图 2、图 3 所示一样,本文所列举的崩塌和滑坡体,如果不遇此次大地震,会保持数十甚至数百年不变。正是因为地震的发生,才导致其提前若干年发生了。

发生在现代侵蚀沟边缘部位的崩塌、滑塌、滑坡,会导致相关沟谷局部的宽度增加及塬、梁、峁等正地貌的进一步缩小。这不仅指古代侵蚀沟底部现代侵蚀沟的土体陷落、位移,也包括塬、梁、峁部位的现代侵蚀沟谷进一步发展。例如,崇信县锦屏镇梁坡村牛噪嘴社的滑坡体厚达 40m,黄寨乡水泉洼村刘天沟社的滑坡体厚约 10m,使相关地点沟谷宽度分别增大了 40m 和 10m。

据调查,汶川大地震形成的为数众多的崩滑体,已经加剧了庆阳市的土壤侵蚀。就现象看,平凉市、庆阳市境内因地震形成的一些微型堰塞湖(图2),其中的一些已经被洪水冲毁,使其土壤侵蚀量明显有所增大,这种情况有可能还要持续一段时间。可惜目前尚无水文和水保部门的实测资料进行量化分析。但地震是造成水土流失的诸多因素中较为重要的间接因素,却是无容置疑的。

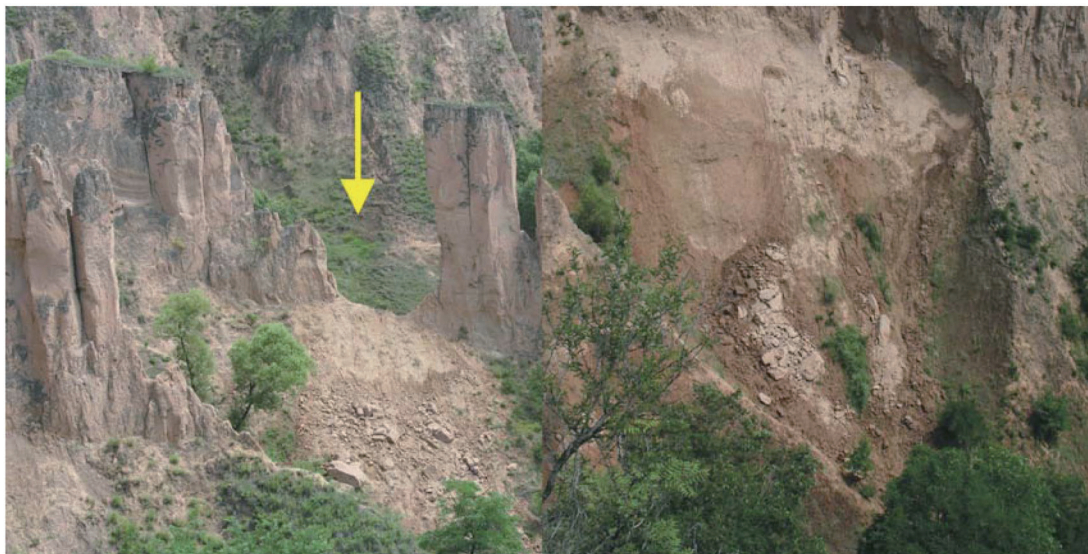
图3 贺石沟崩塌和滑塌景观(甘肃省庆阳市镇原县新城乡新城行政村西庄自然村)

Fig.3 Landscape of collapses and slumps in Heshigou (Xizhuang, Xincheng Village, Xincheng Town, Zhenyuan County, Qingyang City, Gansu Province)

\* 左图箭头所指豁口原来为一连接的土梁,地震造成此处崩塌;其豁口宽5~10m、厚2~4m、高12m左右,体积约 $240 \text{ m}^3$ ;右图小型滑塌也是此次地震造成,滑塌壁大约宽20m、高15m,滑塌体厚1~2m左右,体积约 $300 \sim 400 \text{ m}^3$  The breach referred to by the arrow in the left was the collapse caused by the earthquake; It was originally a consistent ridge; The breach was 5~10 m wide, 2~4 m deep, and about 12 m high, and its volume was  $240 \text{ m}^3$ ; The small-sized slump in the right was also resulted from the earthquake; Its slip cliff was about 20 m wide and 15 m high; The slump was 1~2 m deep and its volume was about  $300 \sim 400 \text{ m}^3$

黄土高原的现代侵蚀沟沟坡陡峻,多为40~45°甚至更大,局部还形成了陡崖。长期的风化、侵蚀作用导致陡崖中上部土体破碎、疏松,经常发生的流水侵蚀则容易造成陡崖下部土体悬空,使其接近崩塌和滑坡的临界点。现代侵蚀沟底部沟坡的坡度虽然较小,但在潜水渗流排泄口附近和沟道流水积聚处,土壤含水量较高,土体经常处于超重状态,加之活跃的沟道侵蚀,可能造成其基部镂空,容易接近滑塌或滑坡的临界点。一遇到地震波的影响,这类地点就会发生崩塌和滑坡。图3所示的崩塌,原来是一道宽2~4m的土梁,两侧呈直角的悬崖,已具备了发生崩塌条件。图3滑塌体基部已被流水浸泡和侵蚀,也具备滑塌的基础。就是典型例证。

图2、图3所示的黄土梁和沟坡地,因为5.12汶川大地震,提前发生崩塌和滑塌,改变了该地微地貌的演变进程。
