# 震后重建中的自然遗产保护 ——以都江堰市为例

## Protection and restoration of natural heritages in post-earthquake reconstruction : a case of Dujiangyan City

*Acta Ecologica Sinica*, 2008, 28(12): 5862 ~ 5870.

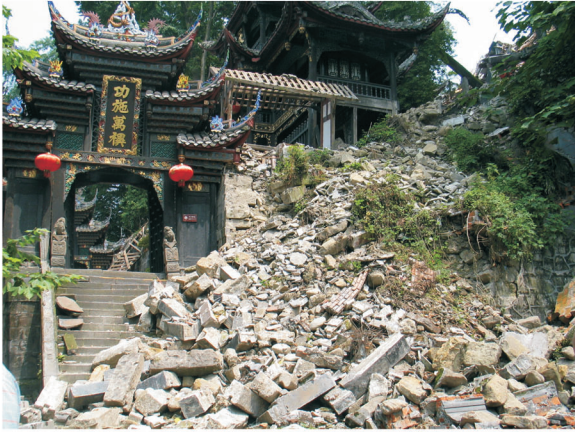
图3 二王庙山体滑坡和建筑损毁

Fig. 3 The landslide and destroyed architecture at Erwang Temple

其中,各主要遗产地的受灾情况为:(1)青城前山主要是古建筑文物和道路系统受损;青城后山受地震次生灾害滑坡、泥石流影响大,生态系统遭受损害,农家乐度假村破坏严重。资料显示<sup>⑤</sup>:地震给青城山镇造成的直接经济损失,仅住房垮塌一项,便达 577500m<sup>2</sup>,过去高达 6000 万元/a 的门票收入和 6 亿多的旅游收入在瞬间几乎归零。(2)都江堰水利工程经受住了此次地震灾害的严峻考验,仅在“鱼嘴”后加的上覆水泥部分出现一裂缝,并不影响分水功能。但建筑物二王庙垮塌严重,伏龙观、秦堰楼等不同程度受损。另外,二王庙山体滑坡较为严重,其很大一部分原因是山体正下方人工挖掘的隧道曾作为“水堰龙宫”进行旅游开发,此举

引发了山体不稳定,土层蠕动,大树倾斜。在地震中加剧了滑坡和对二王庙建筑的破坏。(3)龙门山中央破裂带穿过龙溪-虹口自然保护区的外围保护带,保护区灾情严重。据灾后的不完全统计<sup>①</sup>:地震及次生地质灾害使 4667 hm<sup>2</sup> 森林被严重损毁;基础设施严重受损(管理局办公楼和 4 个基层站点全部受损,无法使用;毁损道路 30 km,桥梁 4 座,涵洞 3 座,输电线 2.1 km,通讯线 4 km,输水管 11.7 km);社区人民生命财产受损严重,龙池、虹口两乡镇死亡 145 人,房屋倒塌毁损 90%。

(4)整治二王庙山滑坡体,对二王庙下方的隧道段进行处理;按照文物部门的要求,科学修复重建二王庙以及其他古建。

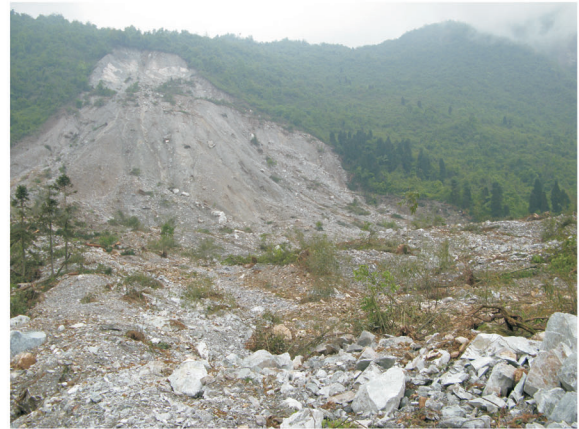
图4 龙池斑鸠岗岩体垮塌(王彬摄)

Fig. 4 The rock fall at Banjiugang Hill (Photoed by Wangbin)

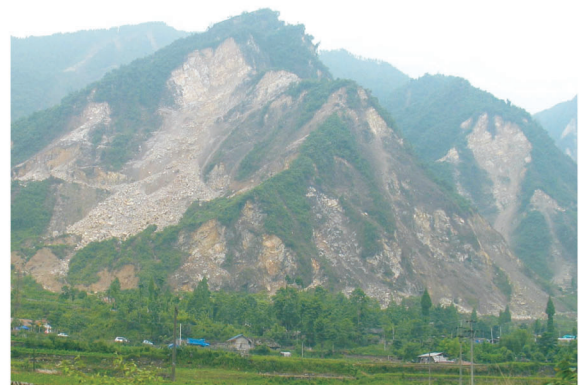
图5 地震使生态系统严重受损

Fig. 5 Ecosystems destroyed by the earthquake
